*DAWNA FABRYKA DRUTU  
GLIWICE*

*MONOGRAFIA  
SPOTKANIE Z ZABYTKIEM*

*NR 3 ( II ) 2008*

*Wydawnictwo  
Wydziału Budownictwa  
Politechniki Śląskiej  
Gliwice*

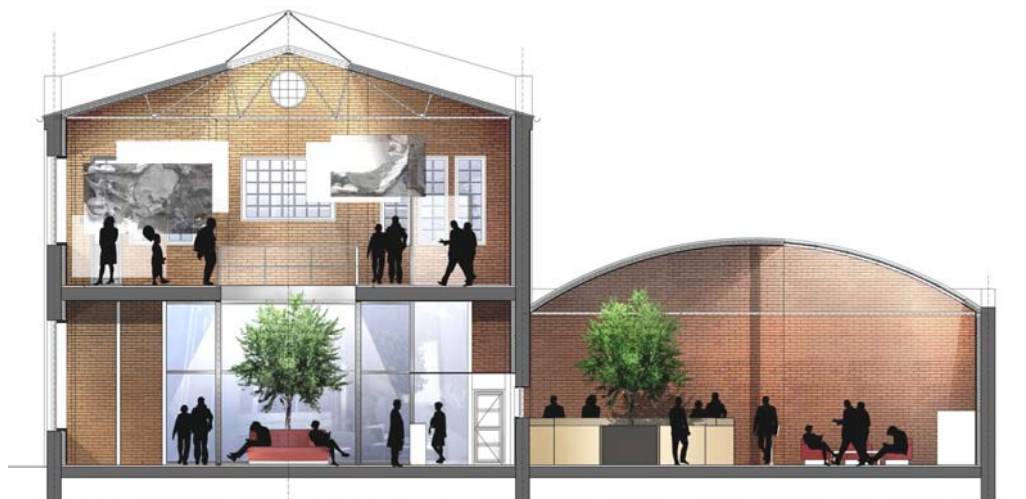
Rys. 1. Przekrój poprzeczny przez halę główną i kuźnię, T. Grzesik.

Fig. 1. Cross-section of main hall and forge, T. Grzesik.

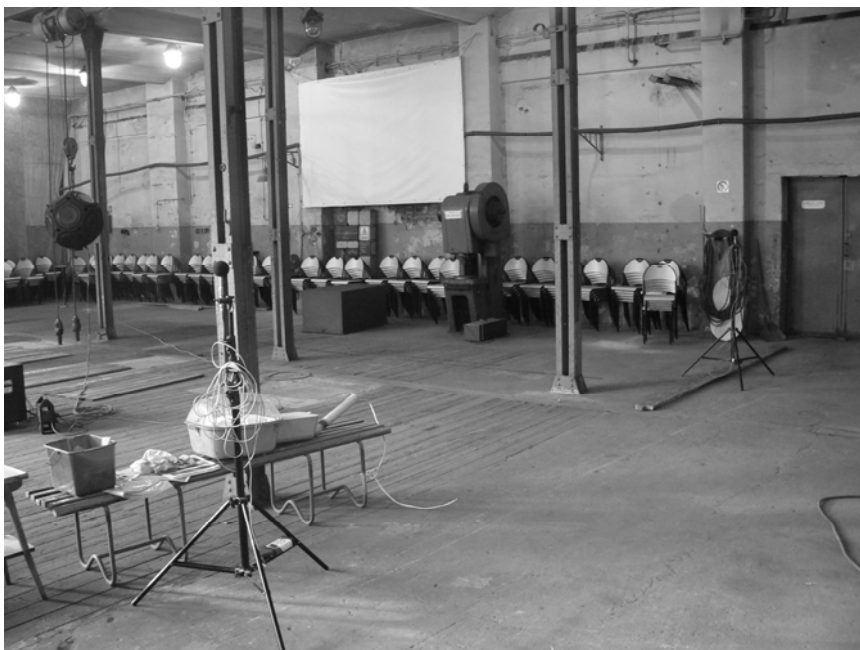
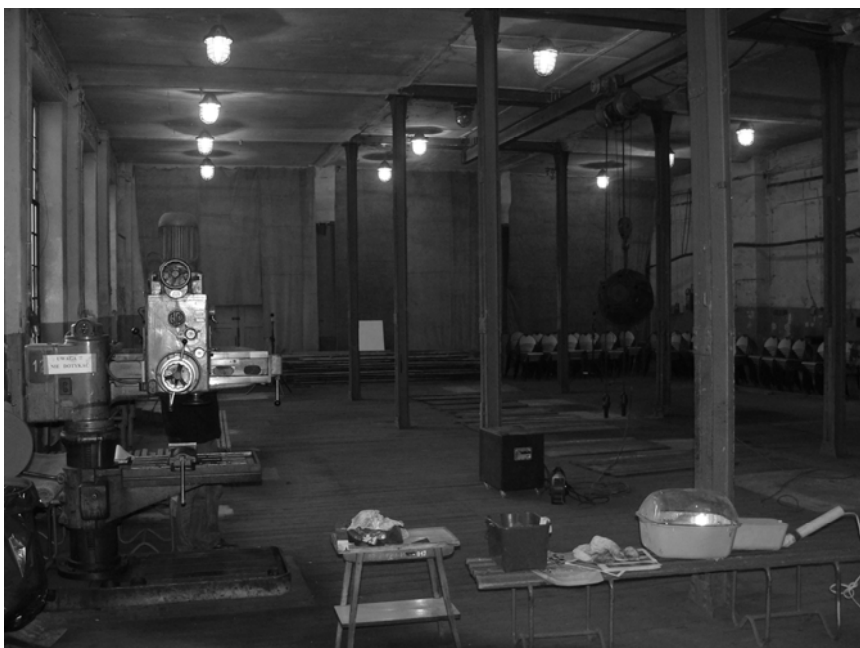
Wnętrze pomieszczenia pokazane jest na fotografiach 1 i 2.

Fot. 1. Wnętrze hali głównej, L. Dulak.  
Photo 1. Interior of the main hall, L. Dulak.

Fot. 2. Wnętrze hali głównej, L. Dulak.  
Photo 2. Interior of the main hall, L. Dulak.

Pomieszczenie, dla którego dokonujemy oceny akustycznej jest wnętrzem byłej hali przemysłowej Fabryki Druku w Gliwicach. Ponieważ po renowacji tej hali ma ona przyjąć funkcję sali koncertowej, dokonano oceny akustycznej jego wnętrza i na tej podstawie określono jego przydatność do projektowanego przeznaczenia. Badane pomieszczenie hali ma kubaturę  $1192 \text{ m}^3$  i łączną powierzchnię przegród ograniczających pomieszczenie  $256,37 \text{ m}^2$ . Wnętrze pomieszczenia ma kształt prostopadłościenny.

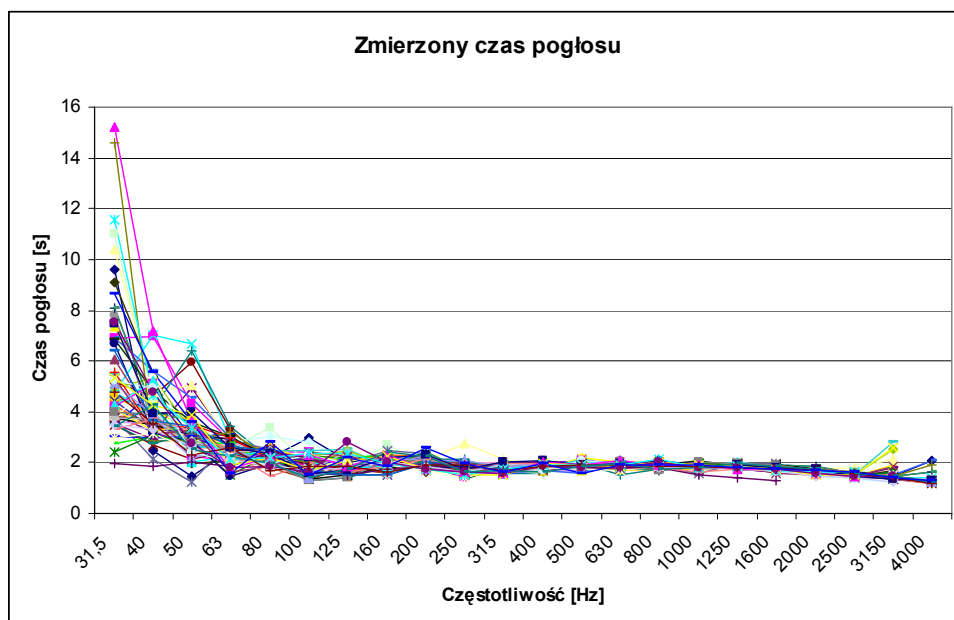
Rys. 2. Charakterystyka czasu pogłosu w funkcji częstotliwości, L. Dulak.

Przebiegi czasów pogłosu przedstawiono na poniższym rysunku (rys. 2).

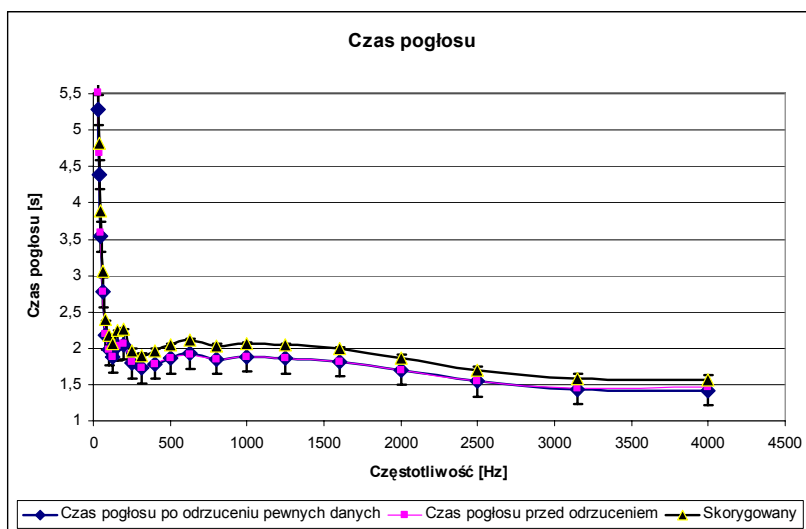
Rys. 3. Charakterystyka średniego czasu pogłosu w funkcji częstotliwości z zaznaczoną niepewnością pomiarową, L. Dulak.

Niepewność pomiarowa skorygowana, poprzez odrzucenie podejrzanych pomiarów i uwzględnienie rzeczy i przyrządów znajdujących się w pomieszczeniu, krzywej, wynosi  $\delta = 0,25$  s.

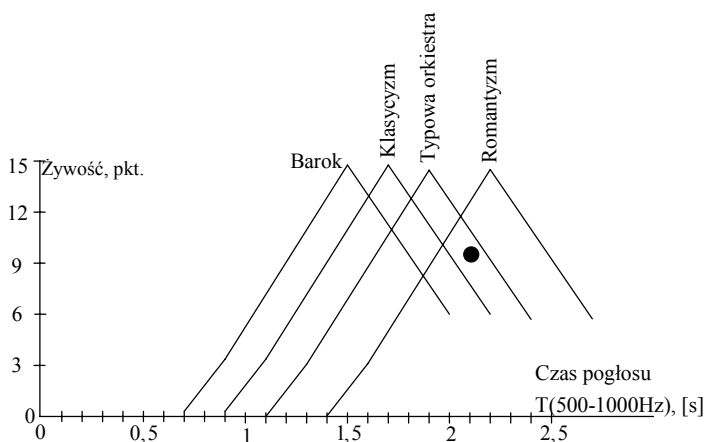
Rys. 6. Czas pogłosu w zakresie częstotliwości od 500 do 1000 Hz dla sal koncertowych, A. Nowoświat.

Żywość (ang. Liveness) – wiąże się z większym wzmocnieniem tonów średnich i wysokich. Parametrem wykorzystywanym do określenia „żywości” jest czas pogłosu dla częstotliwości z zakresu 500 – 1000 Hz.

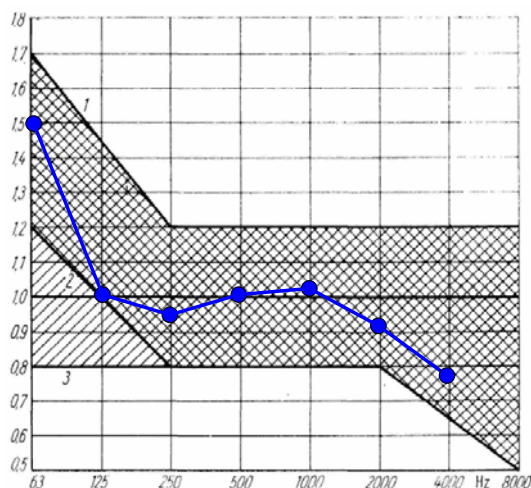
Rys. 10. Zakres tolerancji projektowej czasu pogłosu w zależności od częstotliwości (1 – 2 muzyka, 1 – 3 mowa), A. Nowoświat.

**Zakres tolerancji projektowej** – w celu opisu akustycznych własności pomieszczenia naniesiono krzywą określającą stosunek czasu pogłosu w funkcji częstotliwości do czasu pogłosu dla częstotliwości środkowej 500 Hz, na wykres (obszar) tolerancji projektowej czasu pogłosu w zależności od częstotliwości (rys.10).

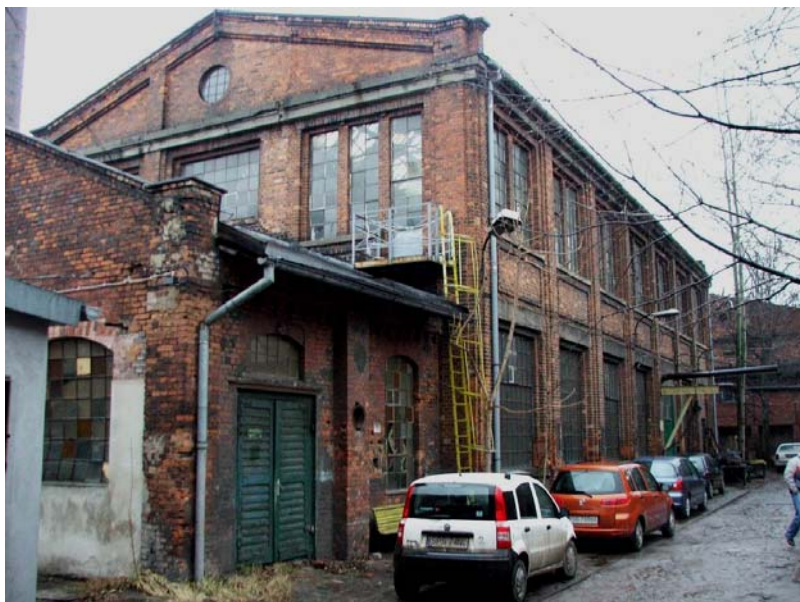
Fot. 1. Widok budynku dawnej Fabryki Drutu, strona południowo – zachodnia, S. Kwiecień.

Photo. 1. South - west view of old Wire Factory building, S. Kwiecień.

Jeden z obiektów Fabryki Drutu, będący w przeszłości warsztatami szkolnymi, przekazany został na rzecz Urzędu Miasta Gliwice. Ten z kolei przekazał wspomniany obiekt Stowarzyszeniu Animatorów Wszechstronnego Rozwoju Młodzieży Halo!Gen. Budynek ten, potocznie zwany dawną Fabryką Drutu, wykorzystywany jest w celach kulturalnych, do organizowania m.in. wystaw fotograficznych, koncertów itp.

Ze względu na planowane prace remontowe i modernizacyjne opracowywana jest aktualnie szczegółowa ocena stanu technicznego obiektu, w tym również ocena geotechnicznych warunków jego posadowienia.

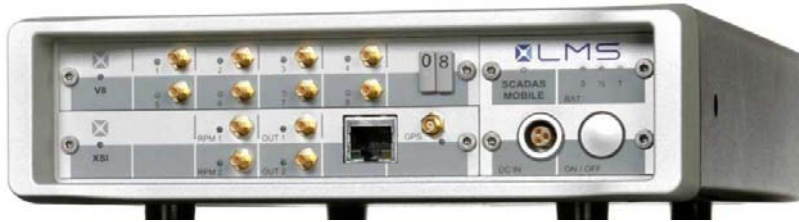
Rys. 4. Analizator drgań, którego wykorzystanie przewiduje się w trakcie pomiarów realizowanych w budynku dawnej fabryki drutu, K. Gromysz.

- częstotliwość próbkowania do 51,2 kHz.

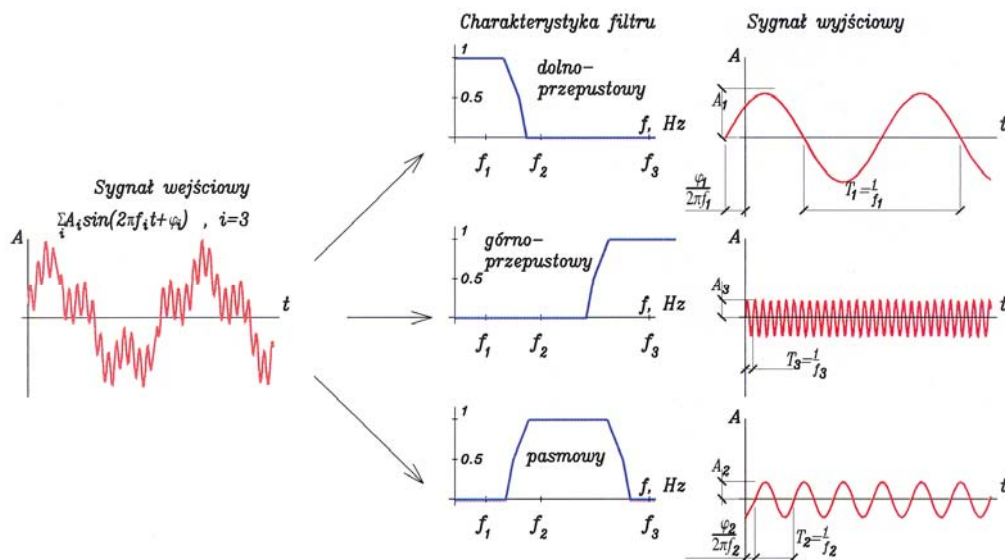
Rys. 5. Filtrowanie sygnału. Interpretacja w dziedzinie czasu, K. Gromysz.

Fig. 5. Signal filtrate. Interpretation in the time domain, K. Gromysz.

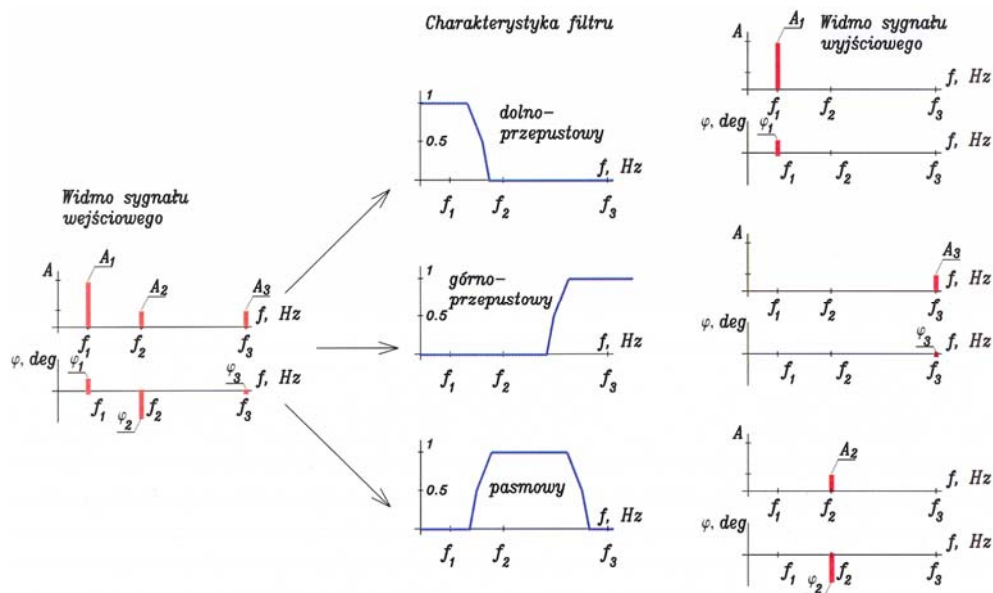
Rys. 6. Filtrowanie sygnału. Interpretacja w dziedzinie częstotliwości, K. Gromysz.

Oprócz filtrów analogowych analizator realizuje wiele filtrów pasmowych, między innymi oktawowo i tercjalne. Filtry te działają w oparciu o uprzednią cyfrową fourierowską analizę sygnału, której wybrane aspekty (analiza DFT) zostaną przedstawione poniżej. Zasadę działania opisanych wyżej filtrów przedstawiono w dziedzinie czasu na rysunku 5. Na rysunku tym zobrazowano rezultat filtrowania sygnału składającego się z trzech przebiegów harmonicznnych o częstotliwościach  $f_1$ ,  $f_2$ ,  $f_3$ , amplitudach  $A_1$ ,  $A_2$ ,  $A_3$  i przesunięciach fazowych  $\varphi_1$ ,  $\varphi_2$ ,  $\varphi_3$ . Rezultat filtrowania tego samego sygnału opisanego w dziedzinie częstotliwości przedstawiono na rysunku 6.

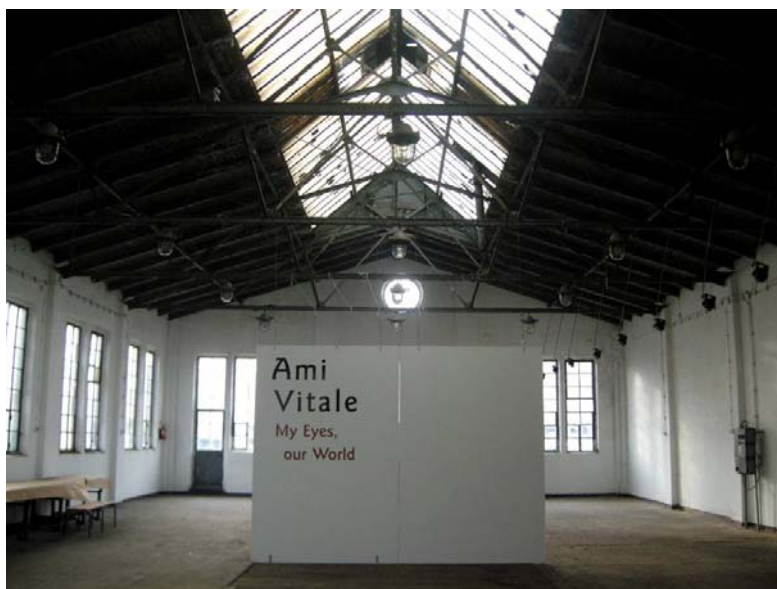
Fot. 1. Widok ogólny górnej części budynku głównego Fabryki Drutu, M. Górski.

Photo 1. General view on upper part of the main building of Wire Manufacture, M. Górski.

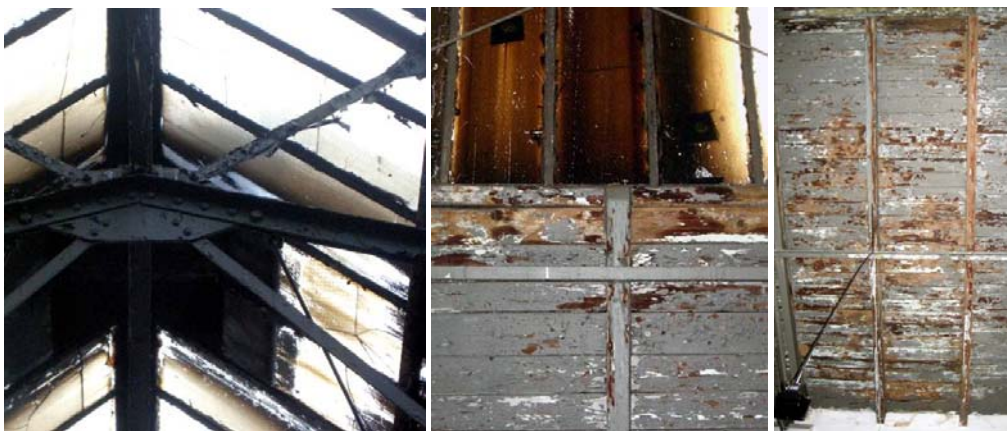
Fot. 2. Stan elementów konstrukcji dachu i pokrycia, M. Górski.

Główne elementy konstrukcji dachu są w dobrym stanie technicznym. Elementy stalowe konstrukcji są skorodowane w stosunkowo niewielkim stopniu, znaczny jest natomiast ubytek powłok malarskich. Nie zauważono braków łączników. Pokrycie dachu wymaga wprowadzenia warstwy ocieplenia, najlepiej od strony zewnętrznej, wraz z wymianą pokrycia z papy.

Zagrożenie dla konstrukcji przynosi stan obróbek przeciwwilgociowych otworów w pokryciu (np. na komin, wylaz rewizyjny) i krawędzi głównej płaszczyzny dachu ze świetlikiem (fot. 2). Długotrwały brak odpowiedniej opieki spowodował poważne rozszczelnienie dachu w tych miejscach. Wymiany wymagają świetliki, w dużej mierze popękane a przez to nieuszczelne, nie spełniające przy tym wymogów ochrony cieplnej budynku i osłabione długo-trwałą degradacją powłok szklanych przez promienie słoneczne.

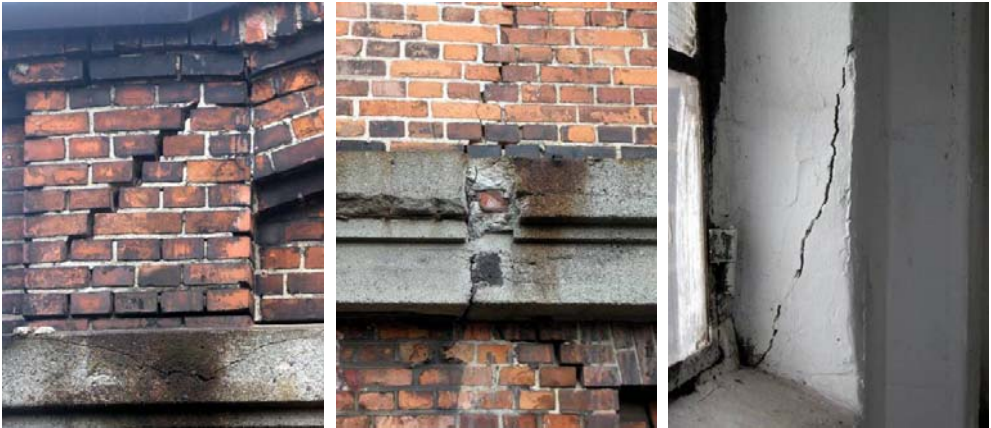
Fot. 3. Stwierdzone uszkodzenia strukturalne muru w ścianach (ściana południowo-zachodnia), M. Górski.

Photo 3. Found damages of masonry walls (S-W wall), M. Górski.

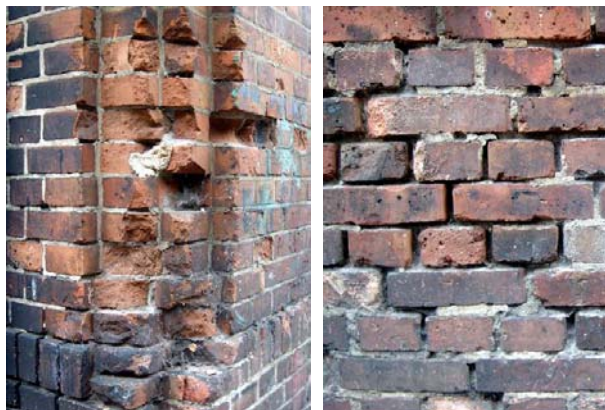
Fot. 4. Ubytki cegieł i zaprawy w zewnętrznych ścianach nośnych, M. Górski.

W kilku miejscach widoczne są ubytki zaprawy wypełniającej spoiny wymagające naprawy i wypełnienia. Najpoważniejsze ubytki cegieł zaobserwowano w dolnych partiach ścian szczytowych (fot. 4).

Cała elewacja ceglana jak i elementy ozdobne wymagają oczyszczenia i konserwacji, występujące ubytki cegieł i zaprawy należy uzupełnić z użyciem odpowiednich materiałów i technik.

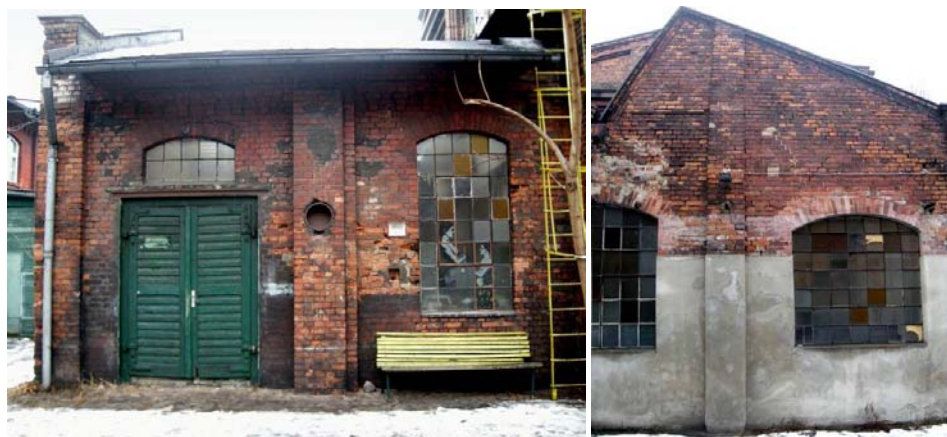
Fot. 1. Widok ogólny budynku Stolarni Fabryki Drutu – elewacja południowo-wschodnia i południowo-zachodnia, M Górski.

Photo 1. General view of the Joinery building in Wire Manufacture – S-E and S-W facades, M. Górski.

Budynek stolarni w administrowanej przez Stowarzyszenie Wszechstronnego Rozwoju Młodzieży części jest pozostałością zapewne oryginalnego założenia architektonicznego Fabryki Drutu z lat 50. XIX wieku. Świadczy o tym nie tylko sposób kształtowania budowli, ale również typ konstrukcji oraz użyte materiały. Spotykamy tu mur na zaprawie wapiennej, murowane, łukowe nadproża oraz ciesielsko łączoną, drewnianą, szedową konstrukcję dachu (fot. 1). Budowla ta należy do najstarszych w całym zachowanym kompleksie Fabryki Drutu i mimo swoich niewielkich rozmiarów, właśnie jako cenna pamiątka przemysłowej przeszłości Górnego Śląska, wymaga szczególnej troski przy działaniach związanych z rewitalizacją tego obszaru Gliwic. Drugim niezwykle ważnym argumentem przemawiającym za odrębnym tokiem prac nad tą częścią kompleksu jest jej, w przeciwieństwie do reszty zabudowań, zły, bliski awarii, stan techniczny.

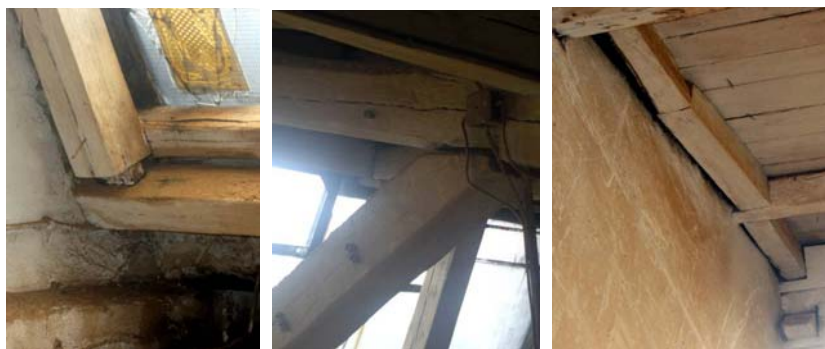
Fot. 2. Stan techniczny elementów konstrukcji dachu i połączeń ciesielskich, M. Górski.

Wszystkie połączenia elementów konstrukcyjnych więźby wykonane są bez łączników metalowych, z wykorzystaniem tradycyjnych metod ciesielskich. Ze względu na deformację budynku część z połączeń ciesielskich zostało uszkodzonych (fot. 2).

Dach pokryty jest mocno zniszczoną papą na deskach o grubości 2 cm. Pokrycie dachu wymaga wprowadzenia warstwy ocieplenia, najlepiej od strony zewnętrznej, wraz z wymianą pokrycia z papy. Wymiany wymagają również zawilgocone deski poszycia.

kalne wymiany zniszczonych części – zrobiono to jednak w niewprawy sposób, co doprowadziło do dalszej degradacji konstrukcji (fot. 2).

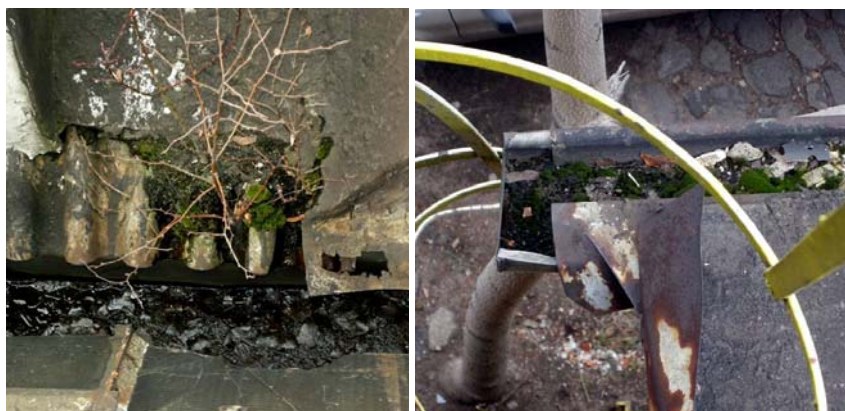
Fot. 3. Niedrożne systemy odwodnienia dachu, M. Górski.

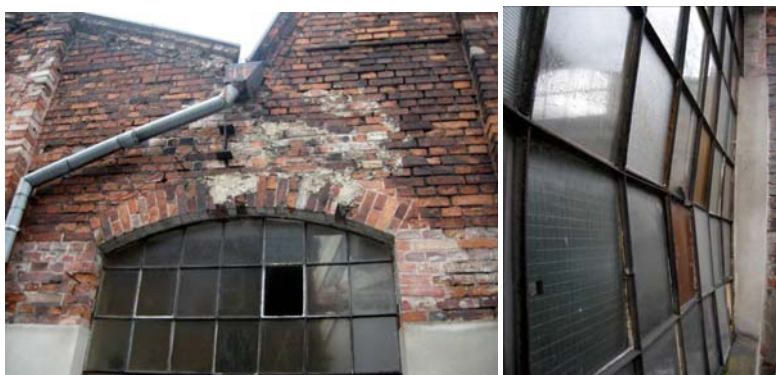
Fot. 4. Uszkodzenia spowodowane złym rozwiązaniem podparcia podciągu,  
M. Górski.

Konstrukcja budynku była w przeszłości narażona na wiele złożonych wpływów związanych z zasypaniem Kanału Kłodnickiego w bezpośrednim sąsiedztwie Fabryki Drutu, wyburzeniami i rozbudowami przeprowadzonymi w różnych okresach. Wpływy te połączone z wieloletnimi zaniedbaniami, nieprawidłowymi zmianami konstrukcyjnymi oraz złymi metodami napraw doprowadziły do znacznej degradacji konstrukcji murowej. Podstawowym zagrożeniem dla stateczności całej konstrukcji budynku jest nieprawidłowe podparcie podciągu stalowego – został on zamontowany, wbrew elementarnym zasadom sztuki budowlanej, wprost w ścianę, bezpośrednio nad murowanym nadprożem łukowym. Spowodowało to poważne uszkodzenia muru oraz znaczne deformacje okien (fot. 4). Zły wybór materiałów na-
